第51回 建築物 環境衛生管理 全国大会

抄録集

令和6年1月18日(木)・19日(金)

「求められる建築物衛生管理を考える」

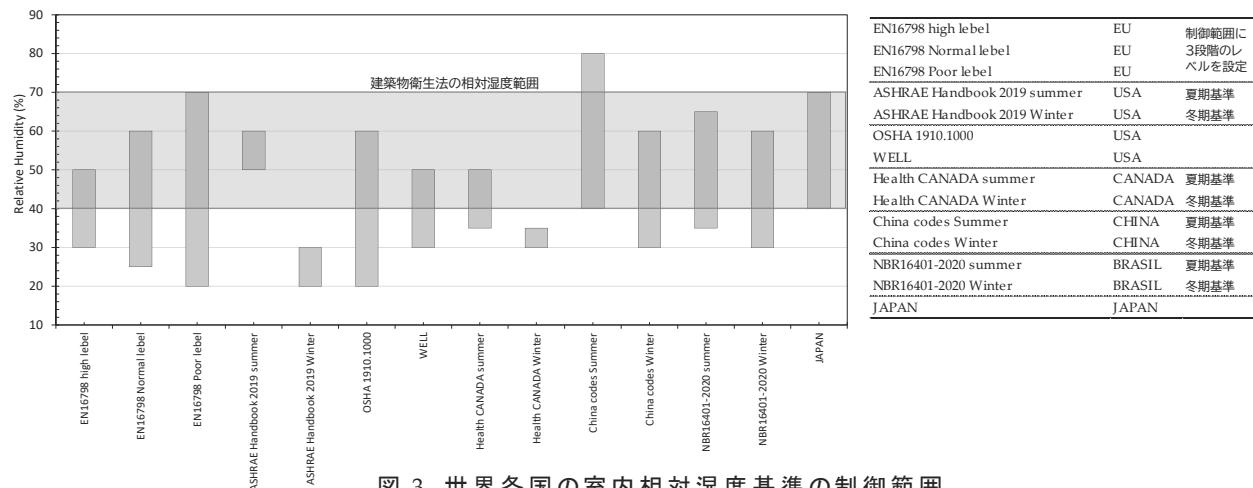
図3 世界各国の室内相対湿度基準の制御範囲

環境基準が実態に合っているのかどうかを確認する必要がある。昭和40年代(1965-1974)と違い、現在は世界各国で室内環境評価の取り組みが進んでおり、regulation, standard, guidelineの各水準で多くの環境基準が示されている。図3に各国の相対湿度基準をプロットしてみた⁹⁾。地域差もあるため一概には判断できないが、日本の気候を考えると冬期40%はやや高めである。相対湿度の健康影響はエビデンスが得られにくいのは海外も同様であり、健康影響とエネルギー等の観点から総合的に判断する余地はあるだろう。

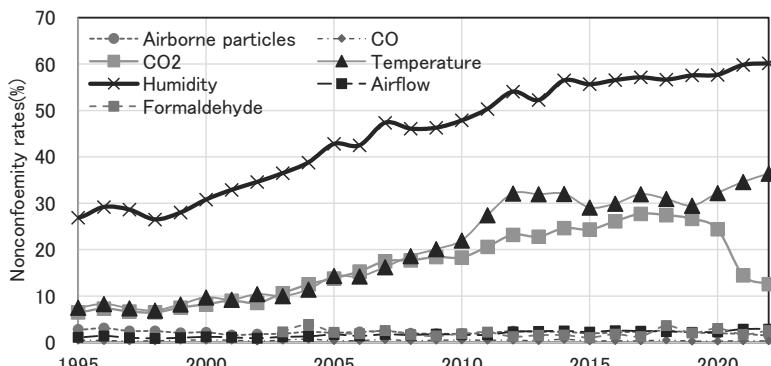
図 10 空気環境の不適率の推移

図 10 に、空気環境の不適率を示す。湿度、温度、二酸化炭素濃度は不適率が高く平成 11(1999)年度以降に継続的な上昇が見られる。また、温度は平成 23(2011)年度から平成 26(2014)年度に一時的な上昇が見られる。空気環境の不適率の上昇要因として、平成 11(1999)年の省エネルギー法改正にともなう換気量、設定温湿度の調整、個別空調の普及、平成 23(2011)年の東日本大震災後の節電に伴う設定温度の調整の影響の可能性がうかがえる。令和 2(2020)年度以降のデータより、COVID-19 のパンデミックに際し、政府機関によって換気の必要性が啓発され、特に、二酸化炭素濃度、温度、相対湿度の傾向が変化していることがわかる。具体的には、二酸化炭素濃度の不適率が急激に低下し、温度の不適率が上昇した。室内二酸化炭素濃度が低下については、換気対策による換気量の増加、行動制限に伴う在室者数の減少等が一因とみている。

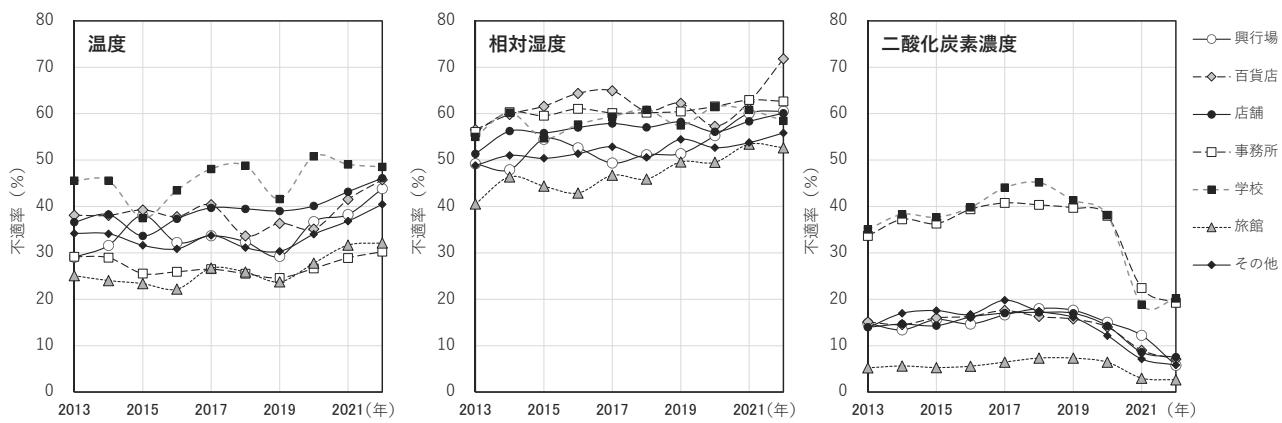
図 11 溫度・相対湿度・二酸化炭素濃度の不適率の推移（用途別）

図 11 に、空気環境で不適になりやすい温度、相対湿度、二酸化炭素濃度について、用途別に不適率の推移を示す。興行場、百貨店、店舗、事務所、学校、旅館において、どの項目でも、旅館が低く、学校が高い傾向にある。特に、二酸化炭素濃度は、事務所と学校の不適率が他の用途よりも高いことがわかる。

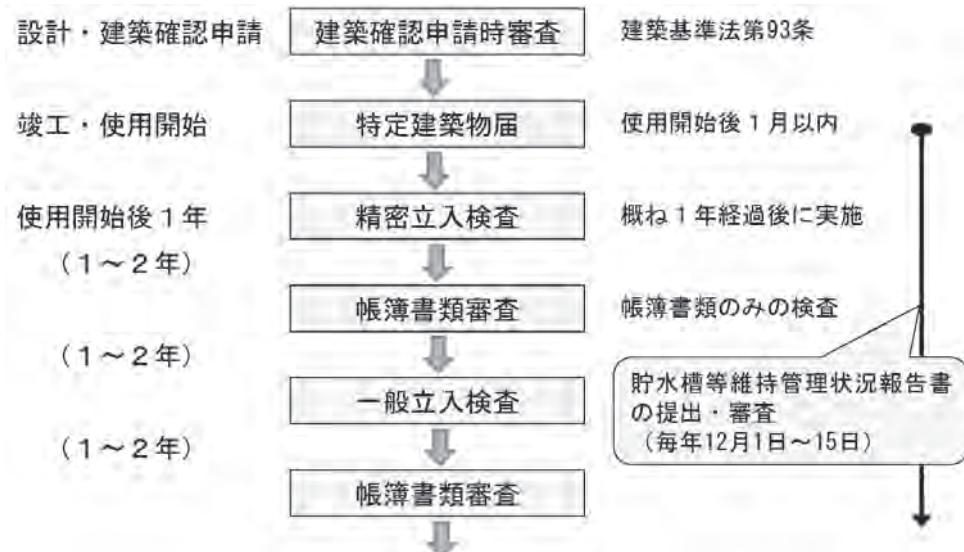
図2 東京都ビル衛生検査班の監視指導サイクル

東京都ビル衛生検査班では、立入検査を前回の実施日からの経過年月が長い順に実施している。また、立入検査の間に帳簿書類審査を挟むことや貯水槽水道に係る維持管理状況報告書を毎年徴収することで、監視指導のブランクを生じないよう配慮している。一般的な監視指導のサイクルは図2のとおりである。

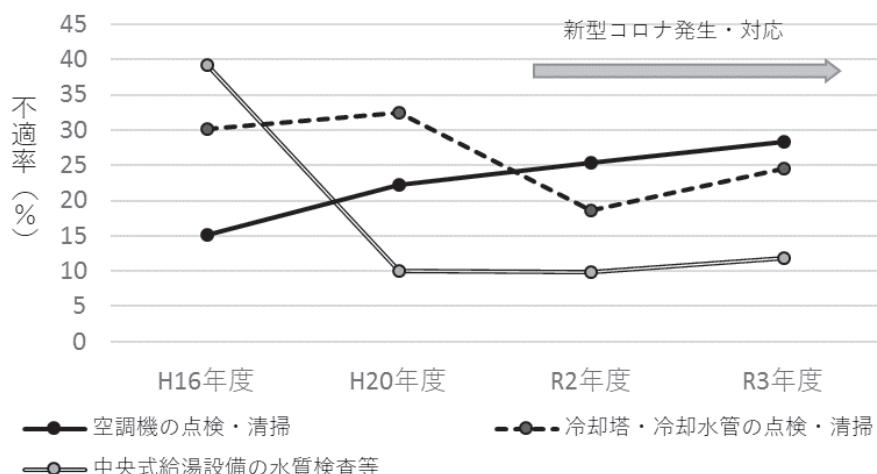
図3 帳簿書類検査不適率の経年変化

図3は、平成15(2003)年の政省令改正で追加された管理基準に係る不適率の経年変化である。「空調機の点検・清掃」の不適率が高止まりしているが、その多くは排水受けと加湿装置の点検・清掃に係る指摘である。近年、導入の進んでいる個別空調方式は、機器の設置台数が多く、専用部の天井等に設置されるため、現場作業が困難である。また、天井内の機器にはドレン水や加湿水の水漏れを防ぐための高い密閉性が求められ、点検口を容易に開けづらいケースが少なくない。

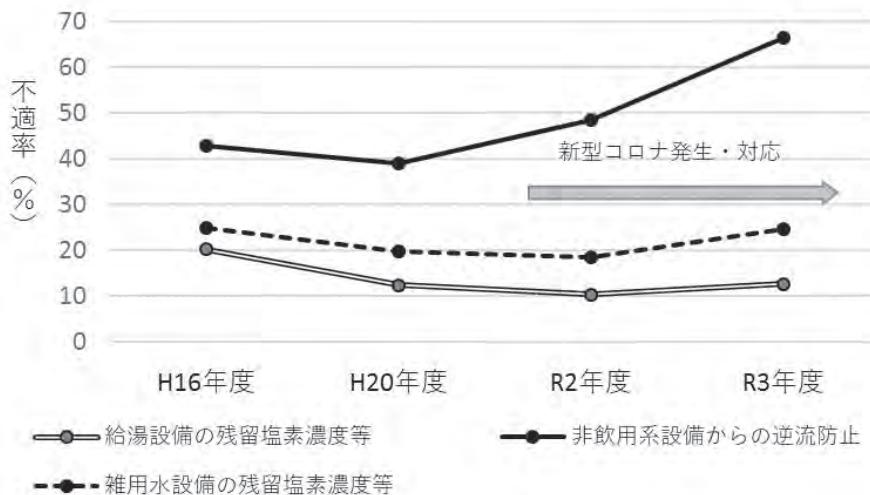
図4 設備検査不適率の経年変化

図4は、設備検査で指摘されることの多い項目の不適率である。「給湯設備の残留塩素濃度等」と「雑用水設備の残留塩素濃度等」は、平成15(2003)年の政省令改正で追加された項目である。改正後、不適率は漸減傾向であったが、ここ数年やや上昇傾向にある。コロナ禍でビルの利用人数が減少した影響があるものと思われる。

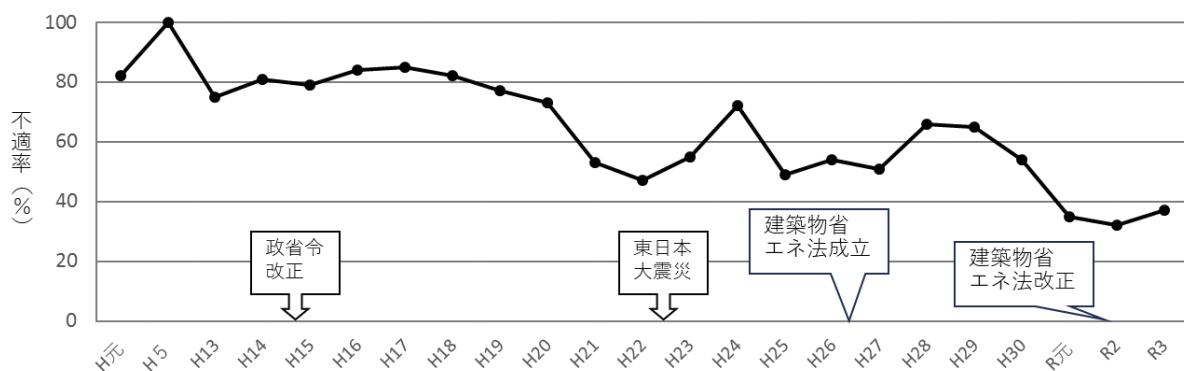
図5 相対湿度実測値の不適率の経年変化 (冬季: 12~3月)

図5は、立入検査で実施した空気環境測定での相対湿度不適率の経年変化である。東日本大震災の電力需給ひっ迫や建築物省エネ法による節電対策の影響を受けつつも、不適率は長期的には低下傾向にある。加湿装置の性能向上等が影響しているものと思われる。

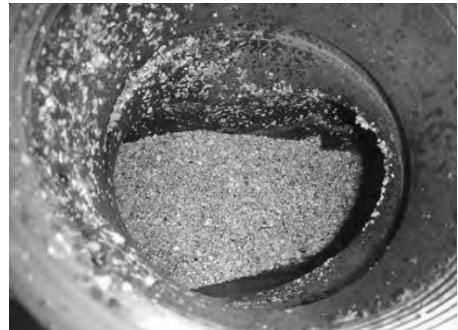
写真1 排水横主管の堆積状況

ディスポーザ生ごみ処理システムは集合住宅等に広く普及している。しかし、破碎残渣物（主に卵殻）が排水配管底に堆積し（写真1）、排水不良や管閉塞による溢水被害が生じている。本協会では高圧洗浄による有効な清掃方法を検討してきた¹⁾。

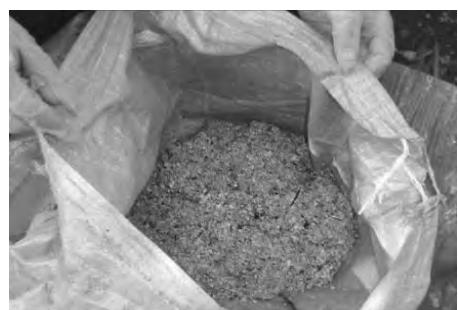
写真3 供試破碎物

洗浄対象物は写真3の破碎卵殻（重量：7Kg）とし、排水横主管の停滞・堆積しやすい5か所に分散して置いた。洗浄後に回収枠に排出された破碎卵殻の重量を測定した。水圧・吐水量は10Mpa・16.8～18.9L/minと15Mpa・20.6～23.1L/minとし、挿入スピードは4m/min（SLOW）と8m/min（FAST）とした²⁾。

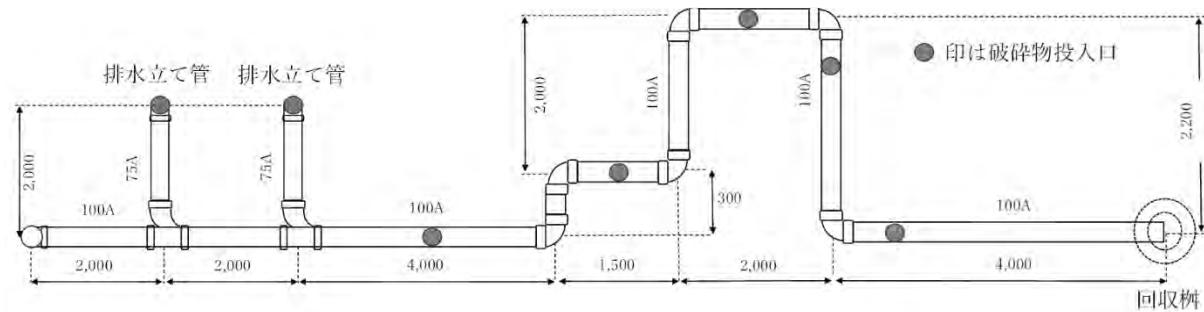
図1 供試排水配管

実配管と実破碎卵殻を用いて、エルボ種類、ノズル挿入方向等が管洗浄性能に及ぼす影響を調べた。

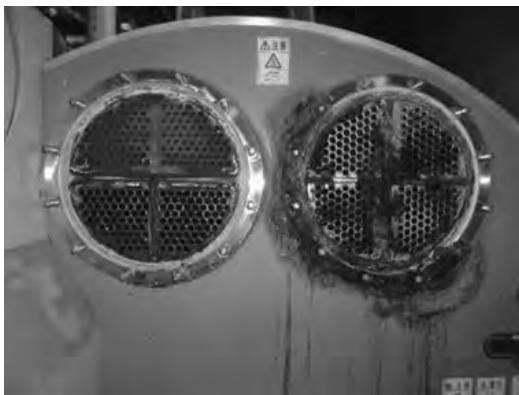
写真1 熱交換器の状況

本施設では真空ヒーターを 2 基併用しているが、漏水が生じたのは真空ヒーター No.2 のみで、もう 1 基は同様に使用していたにもかかわらず腐食は見られなかった。漏水被害が生じていた真空ヒーター側の腐食被害が激しかった部位の状況を写真 1～4 に示す。

真空ヒーターNo.2と配管との接続部分において、漏水が生じるとともに、鏽こぶが成長（特に配管接続部分で）する状況であった。漏水が生じた原因是、接続部分に使用されていたパッキンの劣化ならびに異種金属による腐食と考える。腐食が生じたのは今回の給湯系統で真空ヒーターNo.2の系統だけであり、給湯以外では現象が見られなかった。配管施工時、確実に実施されていた絶縁が漏水等の影響により異種金属同士が接触して腐食（ガルバニック腐食）が進行したものと思われる。腐食によって生じたさび等により熱交換器前のヘッダーは目詰まりを起こし、十分な効果を発揮できない状況であった。

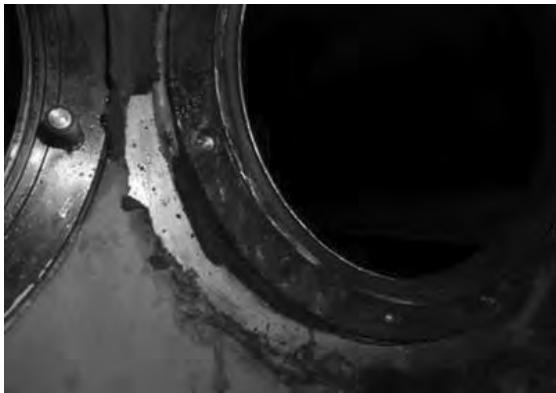
写真3 熱交換器取付用ボルトの状況

写真 3 は熱交換器取付用ボルトの状況である。熱交換器は取付用の植え込みボルト 8 本で固定するように設計されているが、そのうち 3 本が腐食して折れており、かろうじて復旧できた。

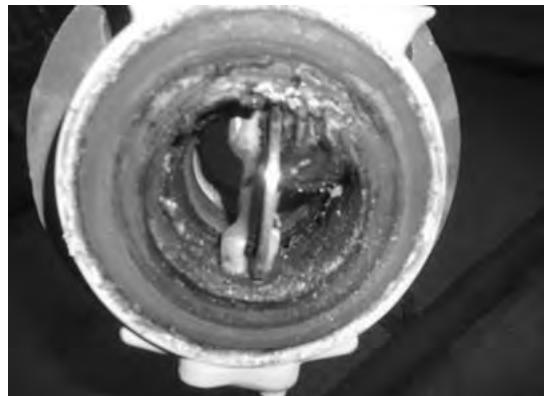
写真4 戻り側バタフライ弁内部の状況

写真 4 は戻り側のバタフライ弁内部の状況である。バタフライ弁も半分が閉塞状態であった。

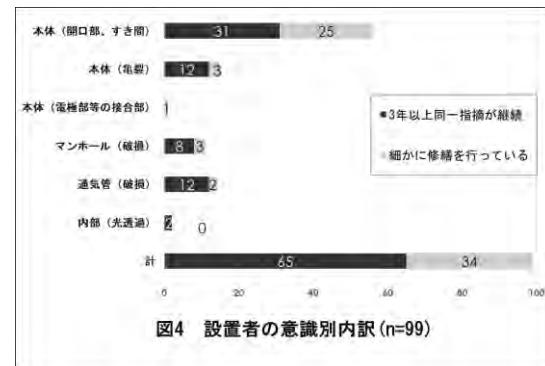
図4 設置者の意識別内訳(n=99)

④設置者等の意識別の集計を図4に示す。3年以上同じ指摘を繰り返していた施設は65件であり、随時修繕を行っている施設の34件と比較すると、多くの不適が発生している。詳細としては、本体の不適においての大きな差は見られなかつたが、マンホールや通気管といった付帯設備の不適に大きな影響が見られた。

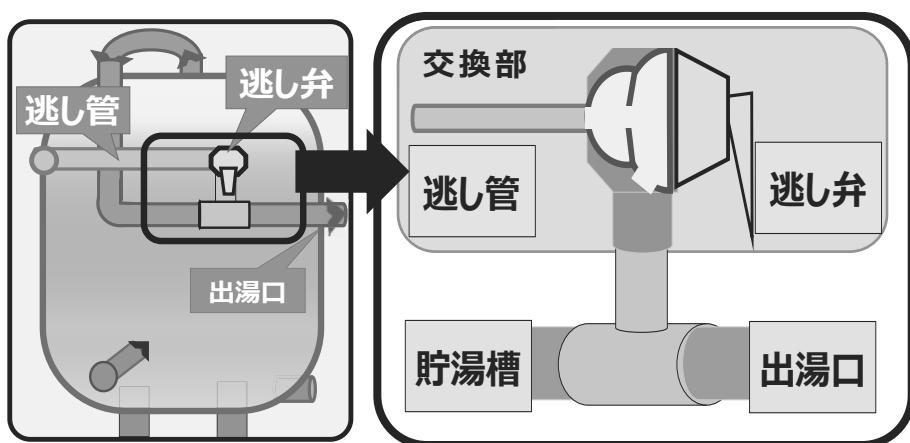
図1. 局所貯湯式給湯設備の内面図および交換部

図1に給湯器の内面図と交換した逃し管および逃し弁を示す。逃し管は樹脂製で長さ約40cm、直径約9mmであった。逃し弁は貯湯槽からの銅管に直に接続されているのではなく、塩ビ製と思われるT字管の立ち上がり部分に接続されていた。逃し管内面には青色のスケールが一面に付着していた。

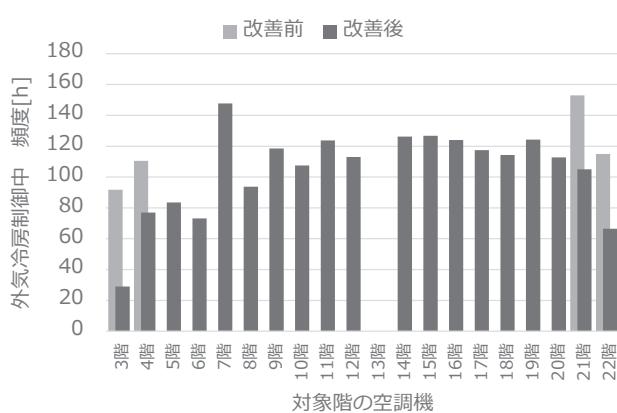
図 1 外気冷房の稼働時間の変化

初年度は外気冷房が有効となる期間において、一部の外調機にて外気冷房が一部の条件が満たしていないため稼働していないことがわかった。本件では、冷水弁が開いていないことが条件に入っていたことで稼働しない状態であった。次年度には運用での冷水弁が開かない設定見直しにより改善が確認できた。竣工の時期によって試運転調整時に総合的な運転が実施しにくい設備もあるため、1年目

の運転を元に確認することが重要である。

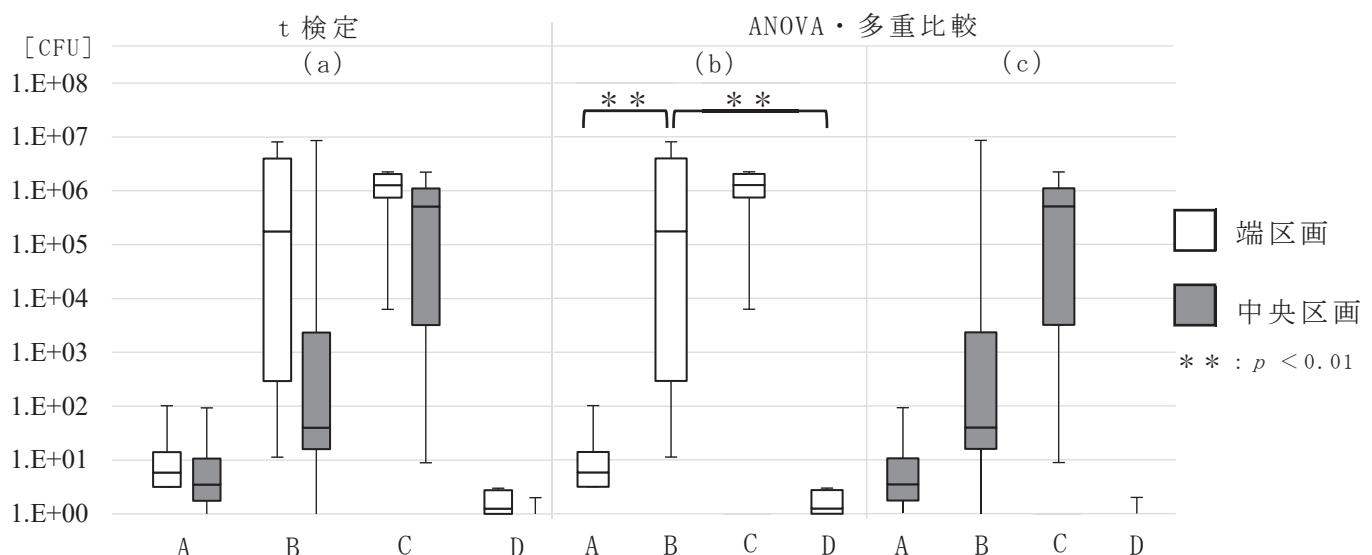
図4 A~D 地点における一般生菌数の比較

ANOVAにより、端区画の一般生菌数について、A~Dの4地点間に有意差があることが示された ($p < 0.01$) (表2)。Holm法による多重比較により、端区画ではA地点-B地点間およびB地点-D地点間に有意差があることが示された (図4-b)。一方で、中央区画の一般生菌においてはA~Dの4地点間に有意差は認められなかった (図4-c)。
